# YES 車輛認證書

認證編號 CPF2128825B049

| 車型 Model | LIVINA |
| 年份 Year | 2016/06 |

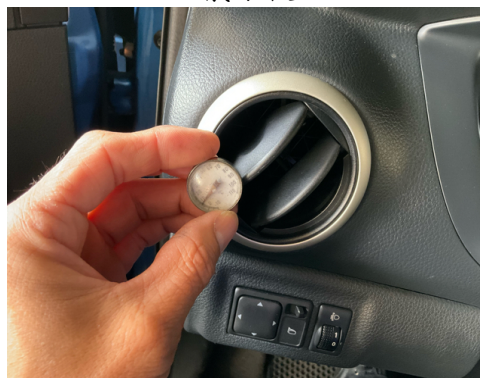
空調溫度

| 5. 前空調風速開關各段風速 | 正常 | 6. 前空調冷氣作動中央出風口溫度 | 7°C |
