認證編號 CPF2128825B062

## 車輛資料 Vehicle Information

## 車輛認證總結報告 Vehicle Inspection Findings

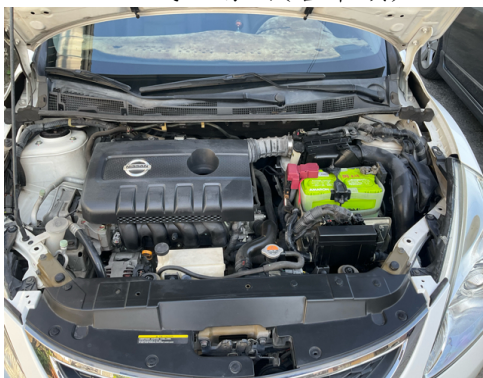
引擎室

本車引擎號碼無異常。

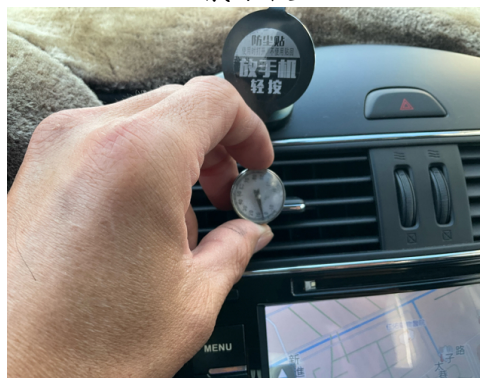
空調溫度

| 5. 前空調風速開關各段風速 | 正常 | 6. 前空調冷氣作動中央出風口溫度 | 7°C |
