認證編號 CPF2128825B069

## 車輛資料 Vehicle Information

## 車輛認證總結報告 Vehicle Inspection Findings

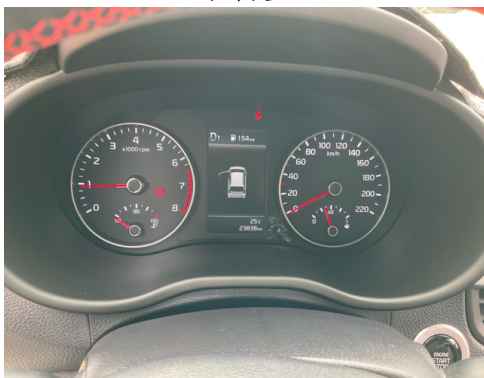
| 現況實車里程 Mileage<br>(僅揭露，不具保證效力) | 23,838 |

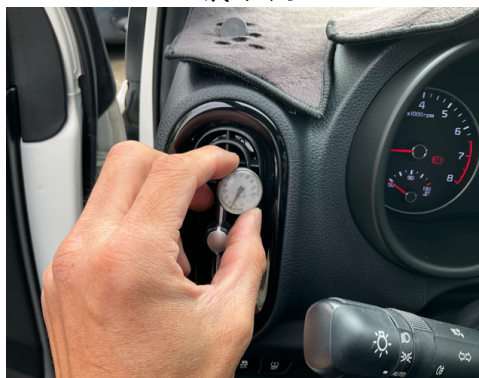
空調溫度

| 5. 前空調風速開關各段風速 | 正常 | 6. 前空調冷氣作動中央出風口溫度 | 7°C |
