認證編號 CPF2128825B070

## 車輛資料 Vehicle Information

## 車輛認證總結報告 Vehicle Inspection Findings

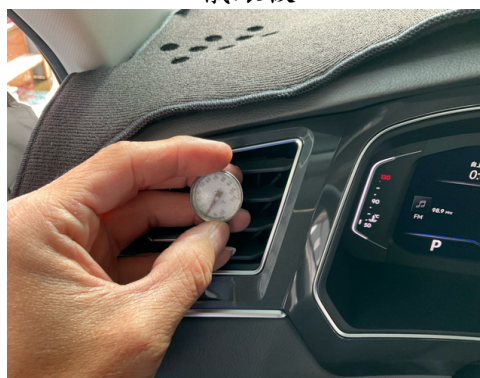
空調溫度

| 5. 前空調風速開關各段風速 | 正常 | 6. 前空調冷氣作動中央出風口溫度 | 7°C |
