認證編號 CPF2128825B071

## 車輛資料 Vehicle Information

## 車輛認證總結報告 Vehicle Inspection Findings

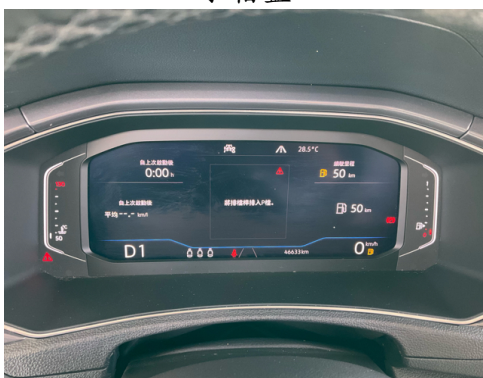
| 現況實車里程 Mileage<br>(僅揭露，不具保證效力) | 46,633 |

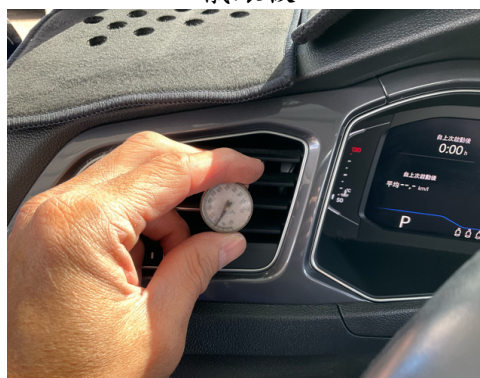
空調溫度

| 5. 前空調風速開關各段風速 | 正常 | 6. 前空調冷氣作動中央出風口溫度 | 7°C |
