認證編號 CPF2128825B076

## 車輛資料 Vehicle Information

## 車輛認證總結報告 Vehicle Inspection Findings

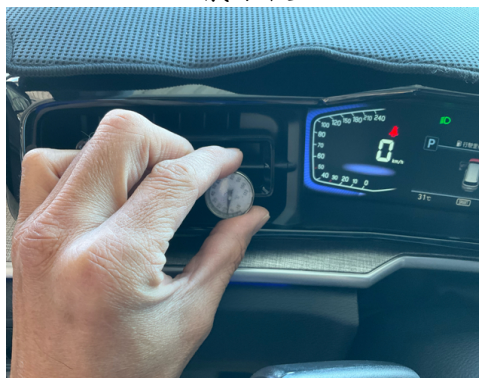
空調溫度

| 5. 前空調風速開關各段風速 | 正常 | 6. 前空調冷氣作動中央出風口溫度 | 7°C |
