認證編號 CPF2128825B077

## 車輛資料 Vehicle Information

## 車輛認證總結報告 Vehicle Inspection Findings

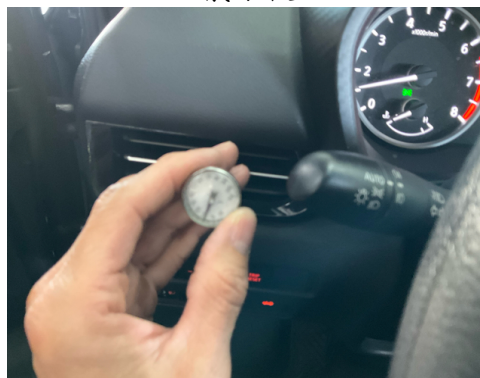
空調溫度

| 5. 前空調風速開關各段風速 | 正常 | 6. 前空調冷氣作動中央出風口溫度 | 7°C |
