認證編號 CPF2128825B079

## 車輛資料 Vehicle Information

## 車輛認證總結報告 Vehicle Inspection Findings

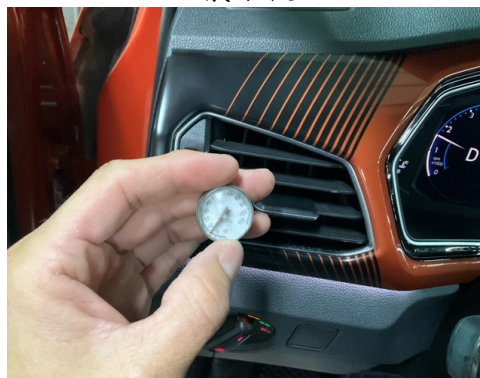
空調溫度

| 5. 前空調風速開關各段風速 | 正常 | 6. 前空調冷氣作動中央出風口溫度 | 7°C |
