認證編號 CPF2128825B089

## 車輛資料 Vehicle Information

| 廠牌 Make | MITSUBISHI |
| 車型 Model | COLT PLUS |

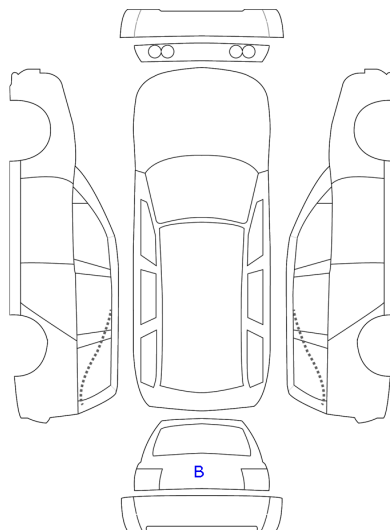
車體外觀圖

本車引擎號碼無異常。

本車車身號碼無異常。

本車輛無泡水跡象。

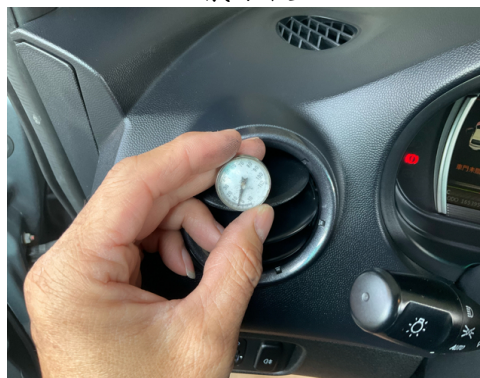
空調溫度

| 5. 前空調風速開關各段風速 | 正常 | 6. 前空調冷氣作動中央出風口溫度 | 7°C |
