# YES 車輛認證書

認證編號 CPF2128825B093

| 車型 Model | KICKS |

## 車輛認證總結報告 Vehicle Inspection Findings

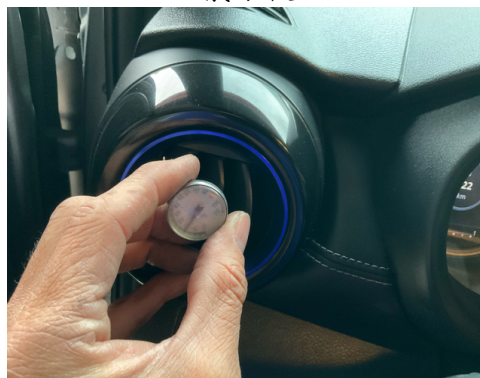
空調溫度

| 5. 前空調風速開關各段風速 | 正常 | 6. 前空調冷氣作動中央出風口溫度 | 7°C |
