## 車輛認證總結報告 Vehicle Inspection Findings

廠牌：NISSAN  
排檔型式：自排  
儀表里程數：71,428

車型：KICKS  
引擎號碼：\*\*\*500941\*\*  
車身號碼：P15FVA00\*\*\*\*

認證編號：\_CPF2128825B095\_

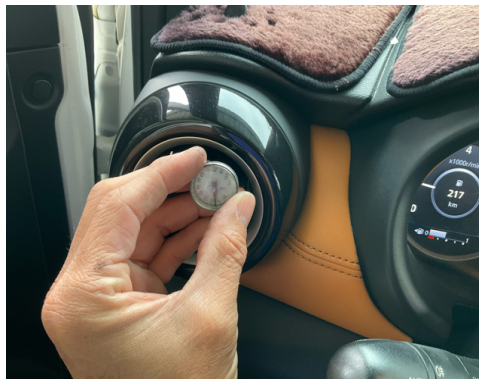
空調溫度

| 5. 前空調風速開關各段風速 | 正常 | 6. 前空調冷氣作動中央出風口溫度 | 7°C |
