認證編號 CPF2128825B101

## 車輛資料 Vehicle Information

| 車型 Model | X-TRAIL |

## 車輛認證總結報告 Vehicle Inspection Findings

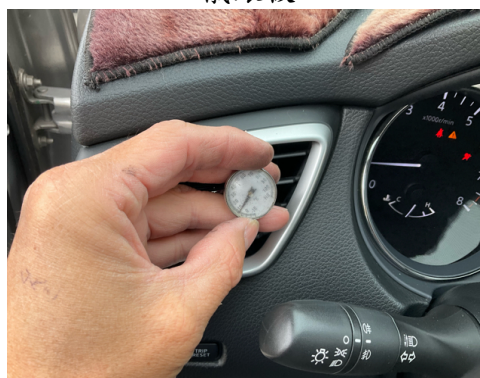
空調溫度

| 5. 前空調風速開關各段風速 | 正常 | 6. 前空調冷氣作動中央出風口溫度 | 7°C |
