# YES 車輛認證書

認證編號 CPF2128825B103

| 廠牌 Make | LEXUS |
| 車型 Model | RX |

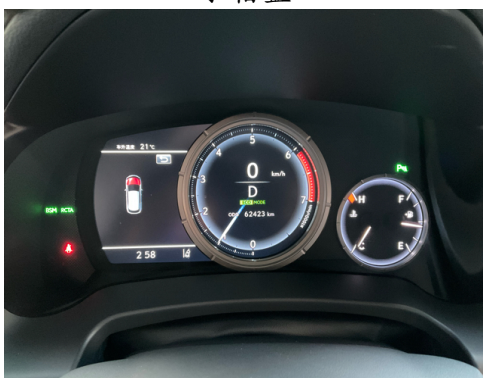
| 現況實車里程 Mileage<br>(僅揭露，不具保證效力) | 62,423 |

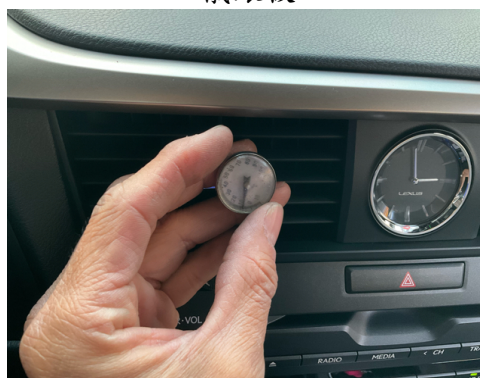
空調溫度

| 5. 前空調風速開關各段風速 | 正常 | 6. 前空調冷氣作動中央出風口溫度 | 7°C |
