# YES 車輛認證書

認證編號 CPF2128825B110

| 廠牌 Make | LUXGEN |
| 車型 Model | M7 |

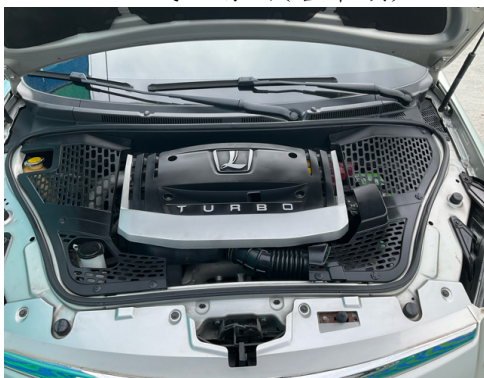
引擎室

| 5. 外觀有無漏油/水跡象 | 異常 | 6. 運轉時有無抖動或異常聲響 | 正常 |

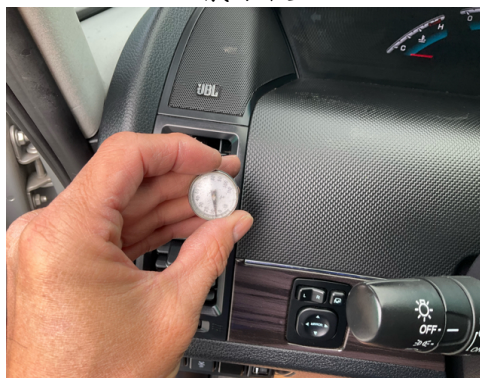
空調溫度

| 5. 前空調風速開關各段風速 | 正常 | 6. 前空調冷氣作動中央出風口溫度 | 7°C |
