認證編號 CPF2128825B115

## 車輛資料 Vehicle Information

## 車輛認證總結報告 Vehicle Inspection Findings

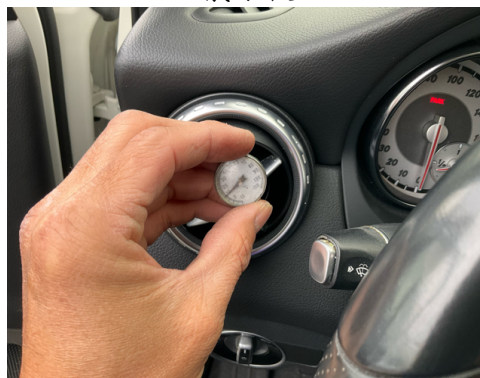
空調溫度

| 5. 前空調風速開關各段風速 | 正常 | 6. 前空調冷氣作動中央出風口溫度 | 7°C |
