# YES 車輛認證書

## 車輛認證總結報告 Vehicle Inspection Findings

認證編號 CPF2128825B116

| 車型 Model | RAV4 |

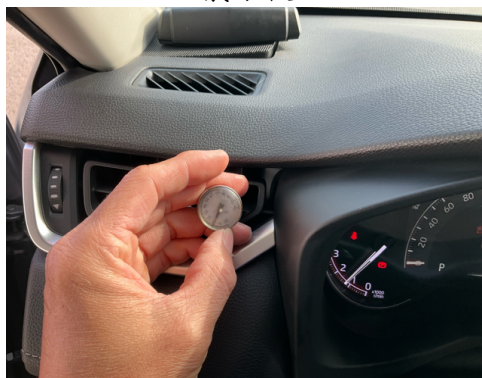
空調溫度

| 5. 前空調風速開關各段風速 | 正常 | 6. 前空調冷氣作動中央出風口溫度 | 7°C |
