# YES 車輛認證書

認證編號 CPF2128825B120

| 廠牌 Make | VW |
| 車型 Model | TOURAN |

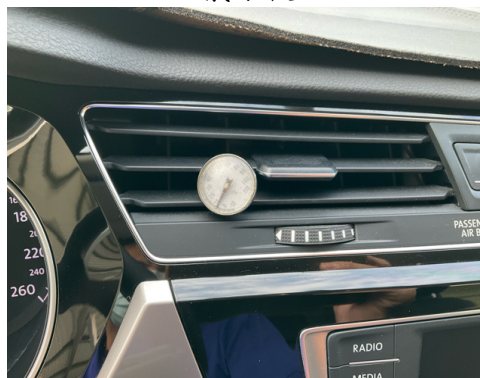
空調溫度

| 5. 前空調風速開關各段風速 | 正常 | 6. 前空調冷氣作動中央出風口溫度 | 7°C |
