認證編號 CPF2128825B127

## 車輛資料 Vehicle Information

## 車輛認證總結報告 Vehicle Inspection Findings

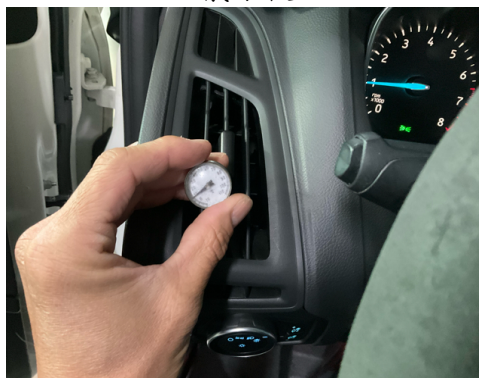
空調溫度

| 5. 前空調風速開關各段風速 | 正常 | 6. 前空調冷氣作動中央出風口溫度 | 7°C |
