# 車輛查定報告

## 車輛認證總結報告 Vehicle Inspection Findings

| 廠牌：LEXUS | 車型：NX | 年份：2017/07 |

認證編號：\_CPF2128825B128\_

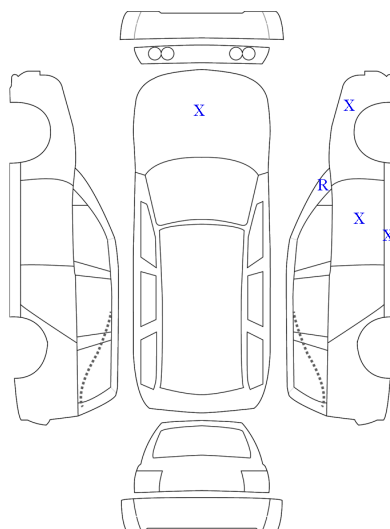
車體外觀圖

右側有鈑修痕。  
右前方有鈑修痕。  
右後方有鈑修痕。  
左前方有鈑修痕。  
正前方有鈑修痕。

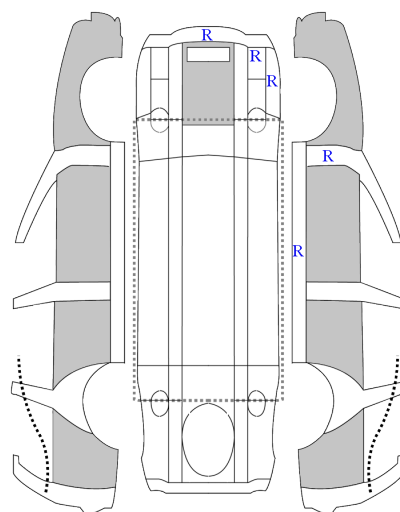
車骨結構圖

無此檢查項目  
無任何異常之痕跡。  
無任何泡水之痕跡。  
異常
