認證編號 CPF2128825B129

## 車輛資料 Vehicle Information

## 車輛認證總結報告 Vehicle Inspection Findings

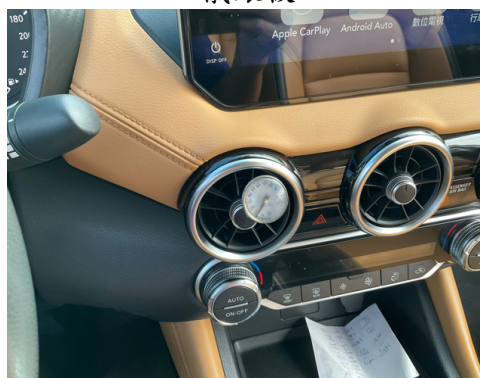
空調溫度

| 5. 前空調風速開關各段風速 | 正常 | 6. 前空調冷氣作動中央出風口溫度 | 7°C |
