認證編號 CPF2128825B130

## 車輛資料 Vehicle Information

## 車輛認證總結報告 Vehicle Inspection Findings

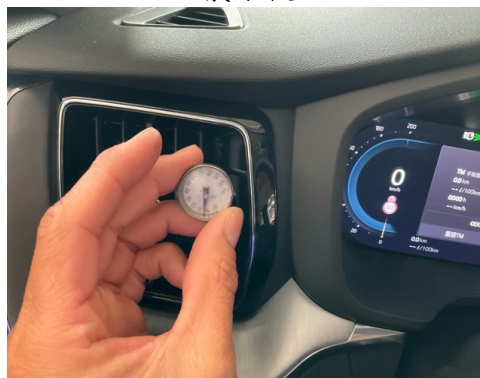
空調溫度

| 5. 前空調風速開關各段風速 | 正常 | 6. 前空調冷氣作動中央出風口溫度 | 7°C |
