認證編號 CPF2128825B133

## 車輛資料 Vehicle Information

## 車輛認證總結報告 Vehicle Inspection Findings

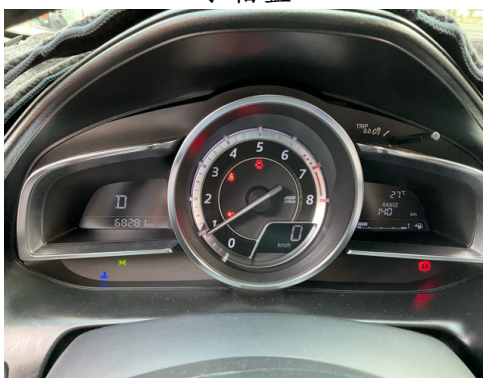
| 現況實車里程 Mileage<br>(僅揭露，不具保證效力) | 68,281 |

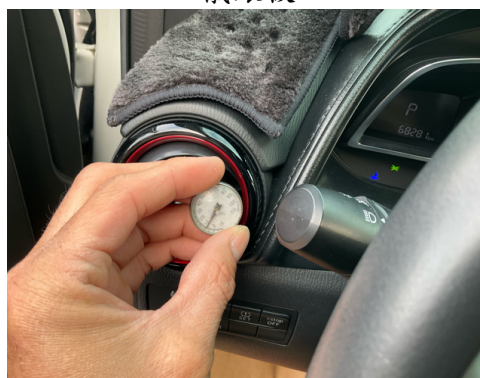
空調溫度

| 5. 前空調風速開關各段風速 | 正常 | 6. 前空調冷氣作動中央出風口溫度 | 7°C |
