認證編號 CPF2128825B134

## 車輛資料 Vehicle Information

## 車輛認證總結報告 Vehicle Inspection Findings

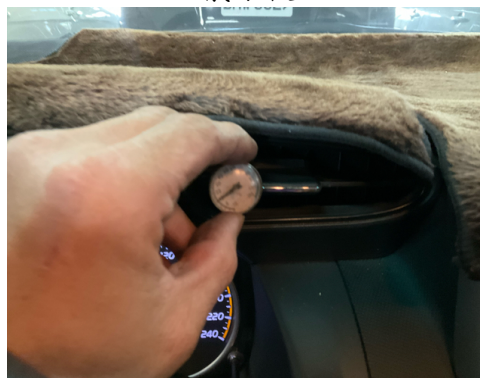
空調溫度

| 5. 前空調風速開關各段風速 | 正常 | 6. 前空調冷氣作動中央出風口溫度 | 7°C |
