認證編號 CPF2128825B135

## 車輛資料 Vehicle Information

## 車輛認證總結報告 Vehicle Inspection Findings

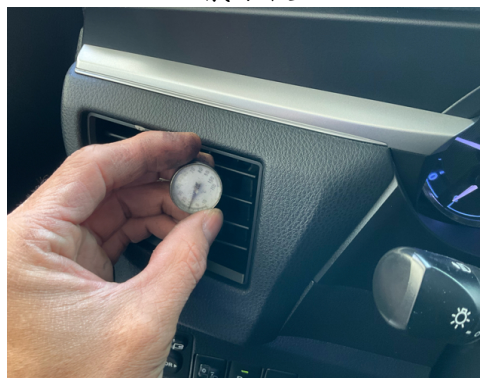
空調溫度

| 5. 前空調風速開關各段風速 | 正常 | 6. 前空調冷氣作動中央出風口溫度 | 7°C |
