認證編號 CPF2128825B136

## 車輛資料 Vehicle Information

## 車輛認證總結報告 Vehicle Inspection Findings

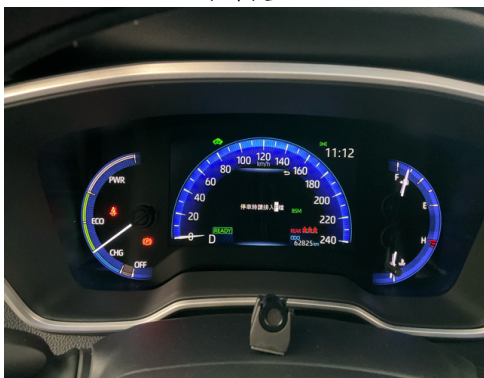
| 現況實車里程 Mileage<br>(僅揭露，不具保證效力) | 62,825 |

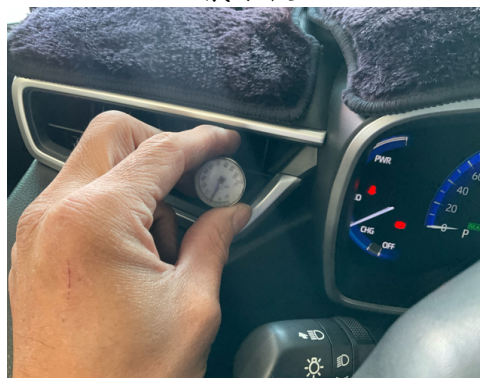
空調溫度

| 5. 前空調風速開關各段風速 | 正常 | 6. 前空調冷氣作動中央出風口溫度 | 7°C |
