認證編號 CPF2128825B150

## 車輛資料 Vehicle Information

| 車型 Model | MAZDA3 |

## 車輛認證總結報告 Vehicle Inspection Findings

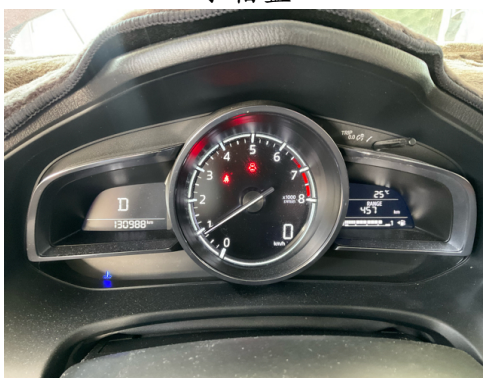
| 現況實車里程 Mileage<br>(僅揭露，不具保證效力) | 130,988 |

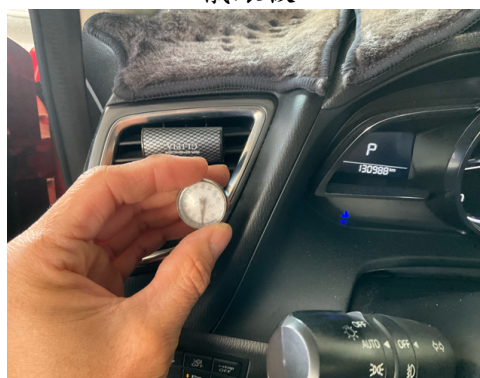
空調溫度

| 5. 前空調風速開關各段風速 | 正常 | 6. 前空調冷氣作動中央出風口溫度 | 7°C |
