認證編號 CPF2128825B151

## 車輛資料 Vehicle Information

## 車輛認證總結報告 Vehicle Inspection Findings

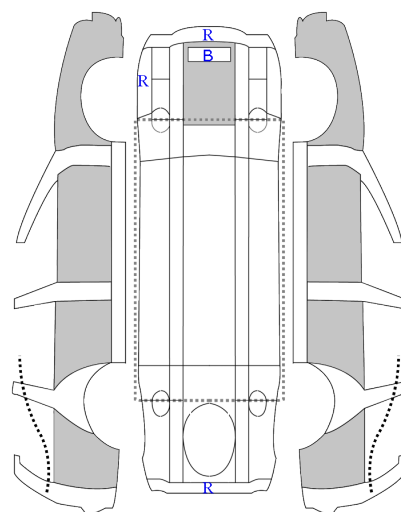
車骨結構圖

本車體骨架結構無修復跡象。 X 更換

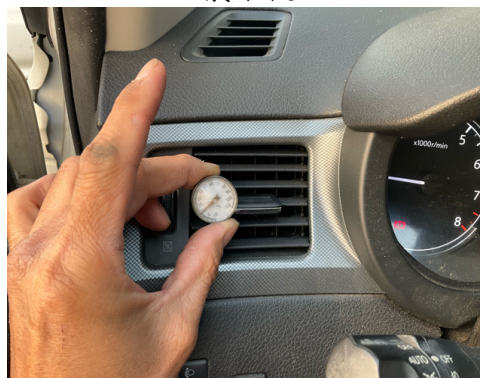
空調溫度

| 5. 前空調風速開關各段風速 | 正常 | 6. 前空調冷氣作動中央出風口溫度 | 7°C |
