# YES 車輛認證書

認證編號 CPF2128825B152

| 廠牌 Make | SKODA |
| 車型 Model | FABIA |

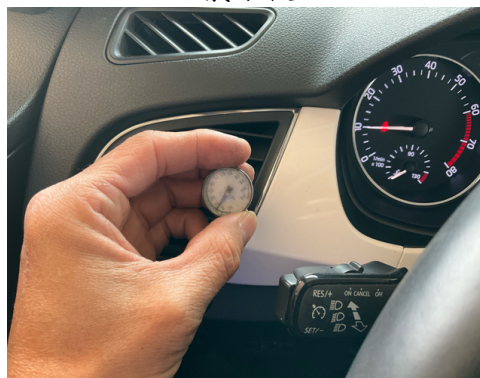
空調溫度

| 5. 前空調風速開關各段風速 | 正常 | 6. 前空調冷氣作動中央出風口溫度 | 7°C |
