認證編號 CPF2128825B154

## 車輛資料 Vehicle Information

## 車輛認證總結報告 Vehicle Inspection Findings

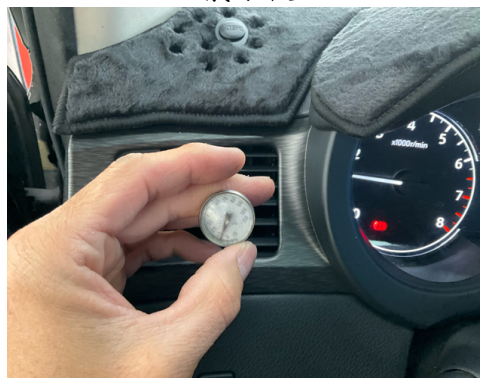
空調溫度

| 5. 前空調風速開關各段風速 | 正常 | 6. 前空調冷氣作動中央出風口溫度 | 7°C |
