# YES 車輛認證書

認證編號 CPF2128825B161

| 車型 Model | ALTIS |

## 車輛認證總結報告 Vehicle Inspection Findings

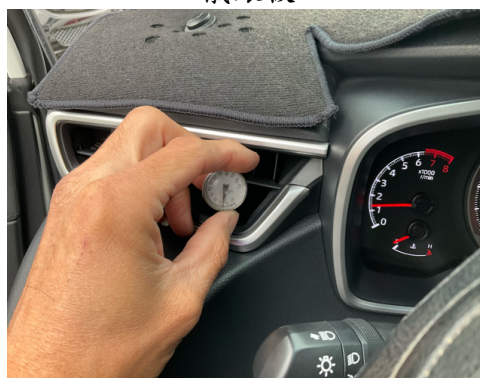
空調溫度

| 5. 前空調風速開關各段風速 | 正常 | 6. 前空調冷氣作動中央出風口溫度 | 7°C |
