認證編號 CPF2128825B169

## 車輛資料 Vehicle Information

| 車型 Model | PRIUS |

## 車輛認證總結報告 Vehicle Inspection Findings

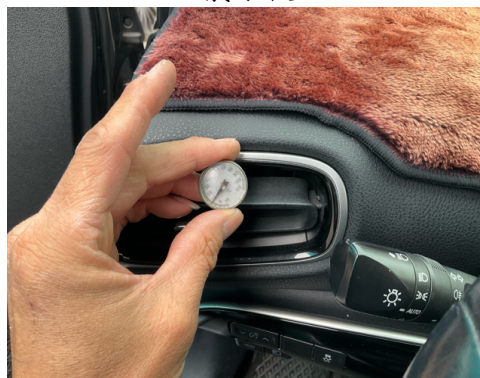
空調溫度

| 5. 前空調風速開關各段風速 | 正常 | 6. 前空調冷氣作動中央出風口溫度 | 7°C |
