# YES 車輛認證書

認證編號 CPF2128825B172

| 車型 Model | ZINGER |
| 年份 Year | 2017/05 |

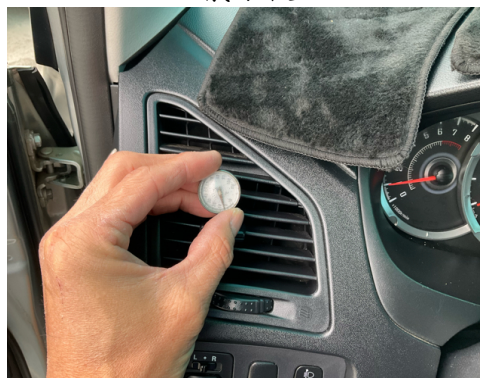
空調溫度

| 5. 前空調風速開關各段風速 | 正常 | 6. 前空調冷氣作動中央出風口溫度 | 7°C |
