認證編號 CPF2128825C002

## 車輛資料 Vehicle Information

## 車輛認證總結報告 Vehicle Inspection Findings

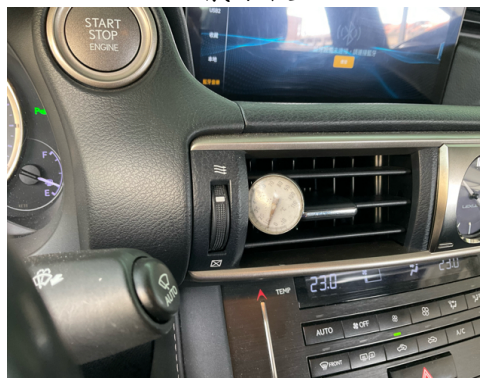
空調溫度

| 5. 前空調風速開關各段風速 | 正常 | 6. 前空調冷氣作動中央出風口溫度 | 7°C |
