認證編號 CPF2128825C005

## 車輛資料 Vehicle Information

## 車輛認證總結報告 Vehicle Inspection Findings

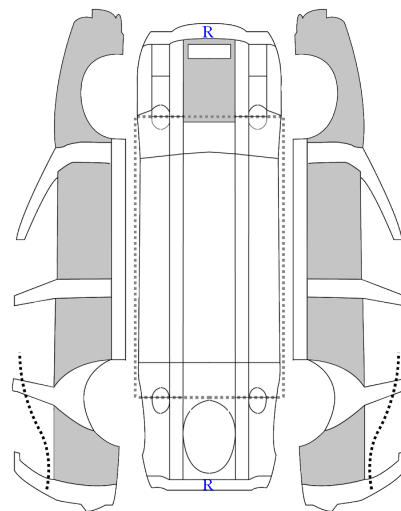
車骨結構圖

本車體骨架結構無修復跡象。

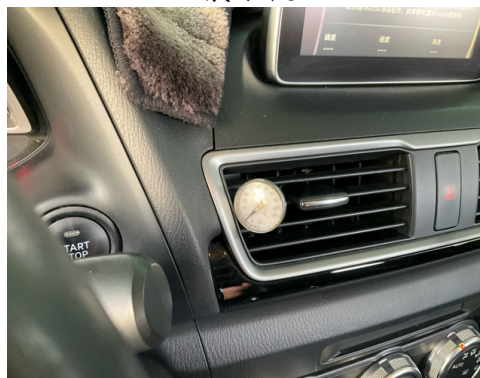
空調溫度

| 5. 前空調風速開關各段風速 | 正常 | 6. 前空調冷氣作動中央出風口溫度 | 7°C |
