認證編號 CPF2128825C007

## 車輛資料 Vehicle Information

## 車輛認證總結報告 Vehicle Inspection Findings

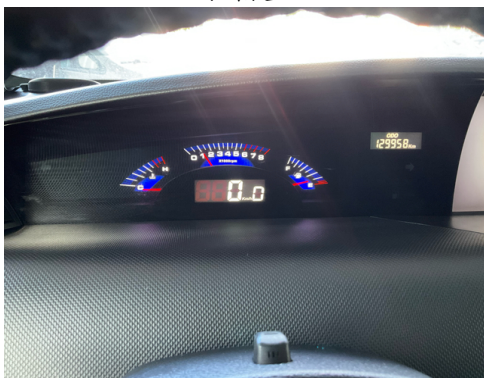
| 現況實車里程 Mileage<br>(僅揭露，不具保證效力) | 129,958 |

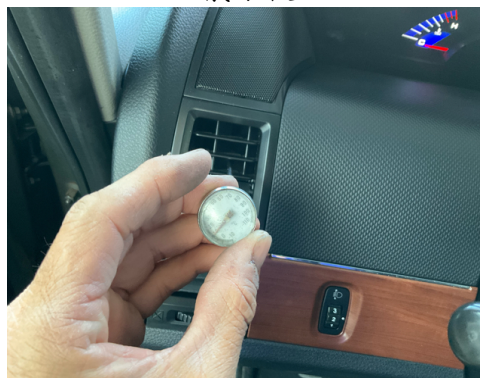
空調溫度

| 5. 前空調風速開關各段風速 | 正常 | 6. 前空調冷氣作動中央出風口溫度 | 7°C |
