# YES 車輛認證書

認證編號 CPF2128825C009

| 車型 Model | ELANTRA |

## 車輛認證總結報告 Vehicle Inspection Findings

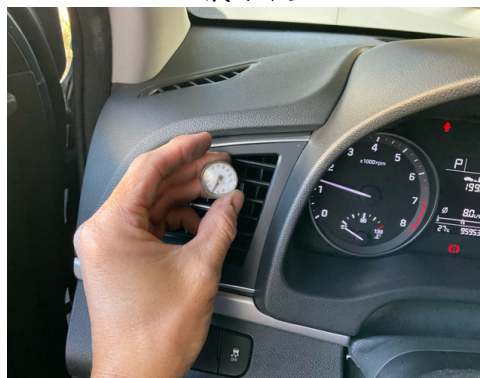
空調溫度

| 5. 前空調風速開關各段風速 | 正常 | 6. 前空調冷氣作動中央出風口溫度 | 7°C |
