認證編號 CPF2128825C010

## 車輛資料 Vehicle Information

## 車輛認證總結報告 Vehicle Inspection Findings

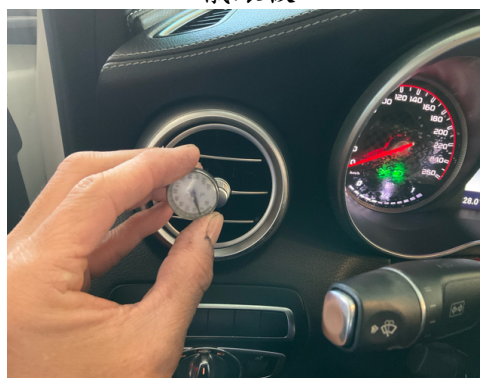
空調溫度

| 5. 前空調風速開關各段風速 | 正常 | 6. 前空調冷氣作動中央出風口溫度 | 7°C |
