認證編號 CPF2128825C012

## 車輛資料 Vehicle Information

## 車輛認證總結報告 Vehicle Inspection Findings

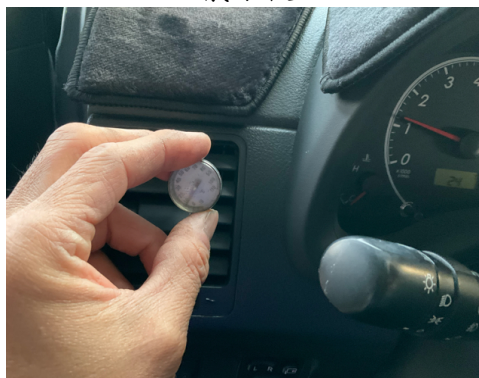
空調溫度

| 5. 前空調風速開關各段風速 | 正常 | 6. 前空調冷氣作動中央出風口溫度 | 7°C |
