認證編號 CPF2128825C015

## 車輛資料 Vehicle Information

## 車輛認證總結報告 Vehicle Inspection Findings

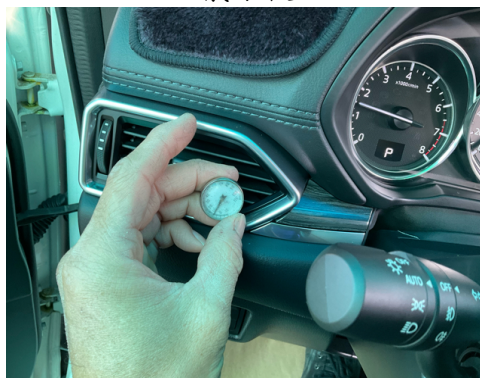
空調溫度

| 5. 前空調風速開關各段風速 | 正常 | 6. 前空調冷氣作動中央出風口溫度 | 7°C |
