認證編號 CPF2128825C016

## 車輛資料 Vehicle Information

## 車輛認證總結報告 Vehicle Inspection Findings

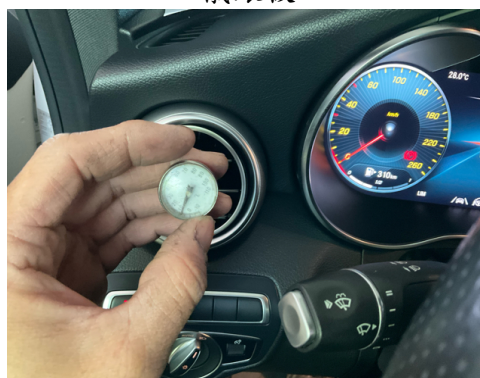
空調溫度

| 5. 前空調風速開關各段風速 | 正常 | 6. 前空調冷氣作動中央出風口溫度 | 7°C |
