# YES 車輛認證書

受檢測車輛通過YES認證鑑定標準  
This vehicle has passed the YES Evaluation Standard

認證編號 CPF2128825C018

## 車輛資料 Vehicle Information

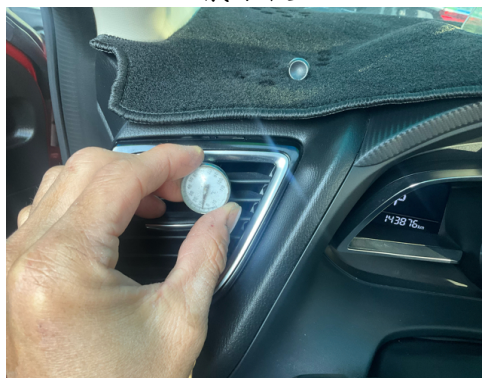
空調溫度

| 5. 前空調風速開關各段風速 | 正常 | 6. 前空調冷氣作動中央出風口溫度 | 7°C |
