認證編號 CPF2128825C019

## 車輛資料 Vehicle Information

## 車輛認證總結報告 Vehicle Inspection Findings

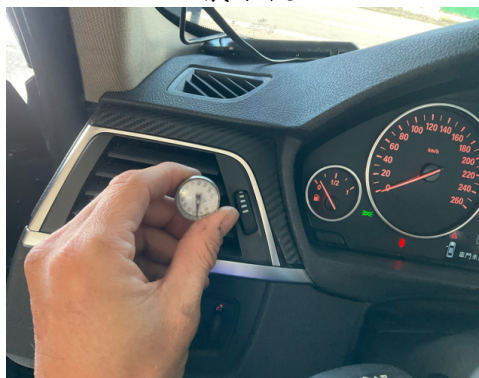
空調溫度

| 5. 前空調風速開關各段風速 | 正常 | 6. 前空調冷氣作動中央出風口溫度 | 7°C |
