# YES 車輛查定報告

**查定編號** CPF2128825C021

| 廠牌 Make | MITSUBISHI |
| 車型 Model | ZINGER |

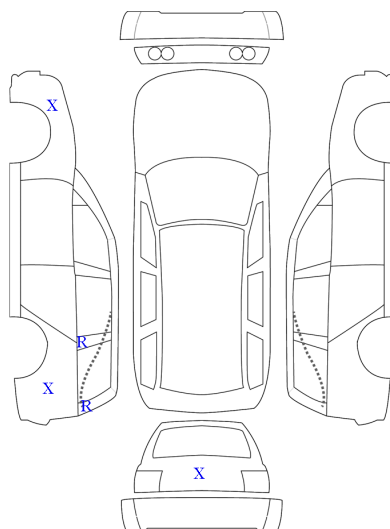
車體外觀圖

右前方有鈑修痕。  
左側有鈑修痕。  
左前方有鈑修痕。  
左後方有鈑修痕。  
正前方有鈑修痕。  
正後方有鈑修痕。

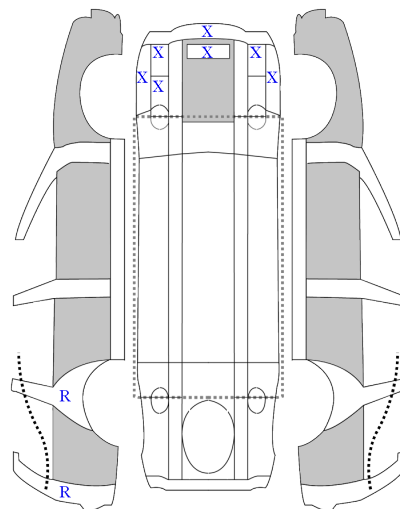
車骨結構圖

無任何異常之痕跡。  
無任何異常之痕跡。  
無任何泡水之痕跡。  
異常
