認證編號 CPF2128825C023

## 車輛資料 Vehicle Information

## 車輛認證總結報告 Vehicle Inspection Findings

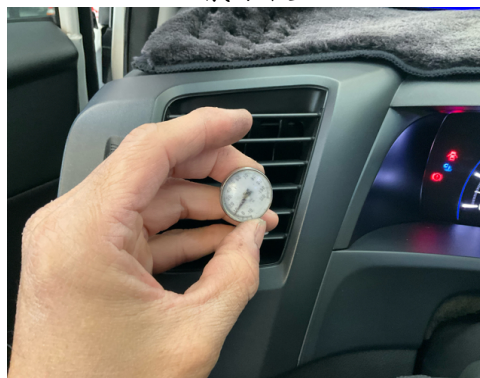
空調溫度

| 5. 前空調風速開關各段風速 | 正常 | 6. 前空調冷氣作動中央出風口溫度 | 7°C |
