# YES 車輛認證書

認證編號 CPF2128825C032

| 廠牌 Make | HONDA |
| 車型 Model | CR-V |

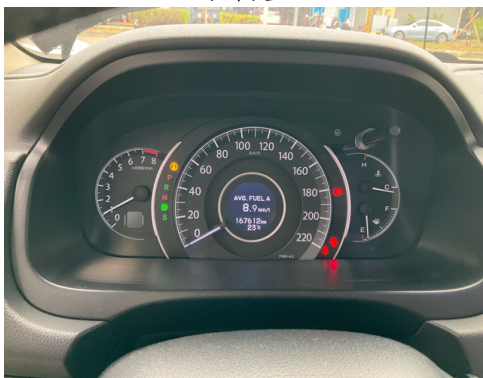
| 現況實車里程 Mileage<br>(僅揭露, 不具保證效力) | 167,612 |

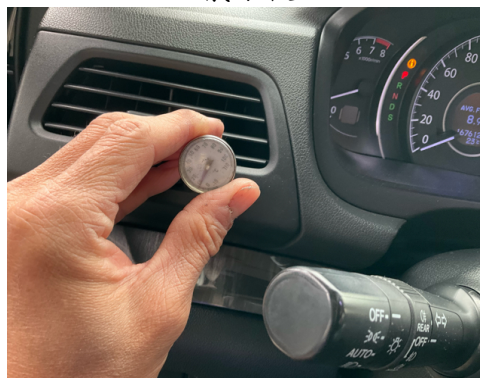
空調溫度

| 5. 前空調風速開關各段風速 | 正常 | 6. 前空調冷氣作動中央出風口溫度 | 7°C |
