認證編號 CPF2128825C033

## 車輛資料 Vehicle Information

## 車輛認證總結報告 Vehicle Inspection Findings

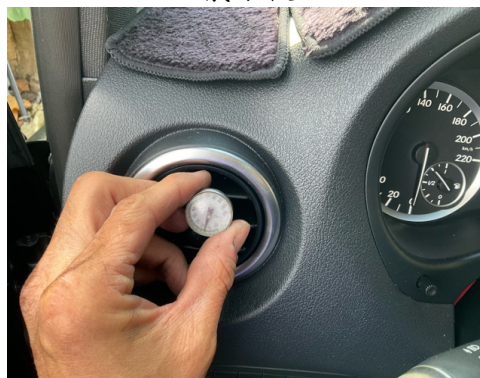
空調溫度

| 5. 前空調風速開關各段風速 | 正常 | 6. 前空調冷氣作動中央出風口溫度 | 7°C |
