# YES 車輛認證書

認證編號 CPF2128825C034

| 車型 Model | ALTIS |

## 車輛認證總結報告 Vehicle Inspection Findings

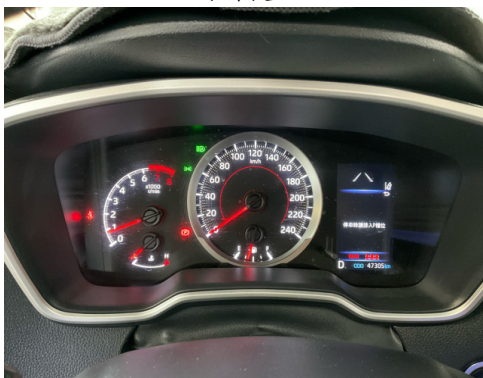
| 現況實車里程 Mileage<br>(僅揭露，不具保證效力) | 47,305 |

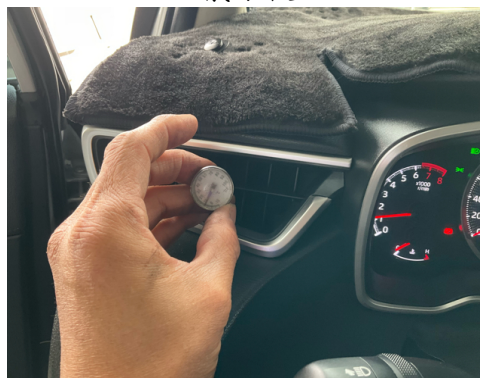
空調溫度

| 5. 前空調風速開關各段風速 | 正常 | 6. 前空調冷氣作動中央出風口溫度 | 7°C |
