# YES 車輛認證書

認證編號 CPF2128825C038

| 廠牌 Make | BMW |
| 車型 Model | X MODELS |

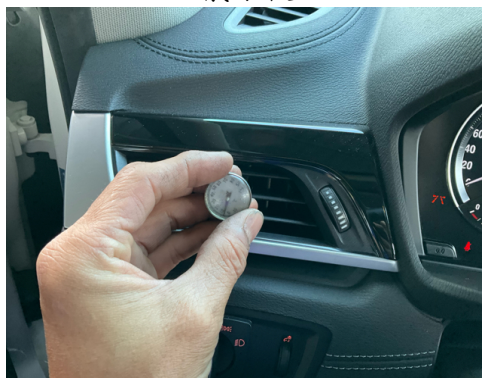
空調溫度

| 5. 前空調風速開關各段風速 | 正常 | 6. 前空調冷氣作動中央出風口溫度 | 7°C |
