認證編號 CPF2128825C039

## 車輛資料 Vehicle Information

| 廠牌 Make | MITSUBISHI |
| 車型 Model | CANTER |

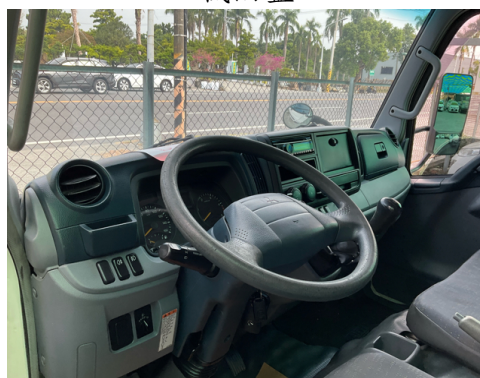
儀錶板

| 3. 警告指示燈有無異常作動 | 異常 | 4. 機油油量、油質有無異常 | 正常 |

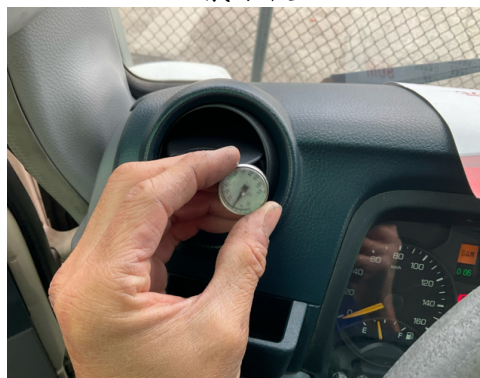
空調溫度

| 5. 前空調風速開關各段風速 | 正常 | 6. 前空調冷氣作動中央出風口溫度 | 7°C |
