認證編號 CPF2128825C040

## 車輛資料 Vehicle Information

## 車輛認證總結報告 Vehicle Inspection Findings

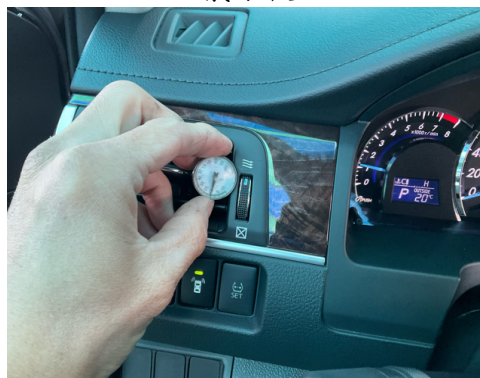
空調溫度

| 5. 前空調風速開關各段風速 | 正常 | 6. 前空調冷氣作動中央出風口溫度 | 7°C |
